Саобраћајно-техничко вештачење

НАЛАЗ И МИШЉЕЊЕ ВЕШТАКА

Саобраћајна незгода се догодила дана 15.06.2015. године, око 14:30 сати у месту ХХХХ на раскрсници Државног пута 1Б. реда број 27, на стационачи 677 километра + 0 метара пута, и Локалног пут "Л-16" ХХХХ - ХХХХХ.

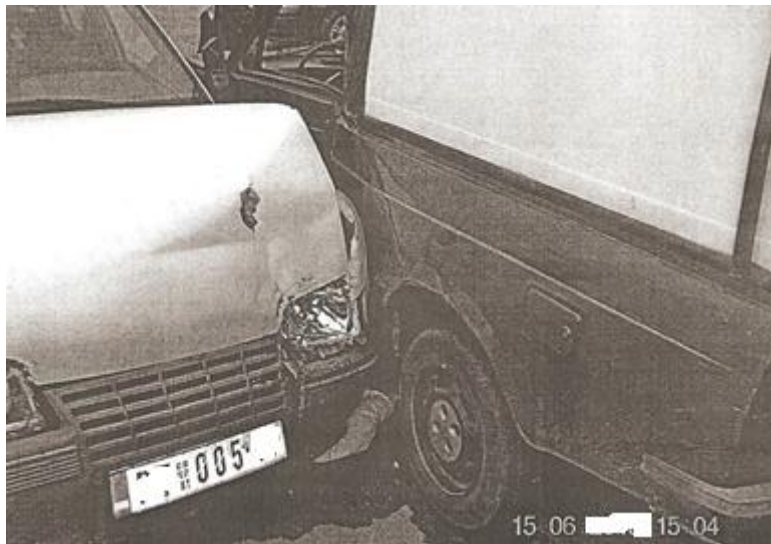
Слика 1. Оштећења возила ЗАСТАВА и ОПЕЛ

На основу анализе материјалних елемената из Списа, а посебно фотографија Фотодокументације и Записника налазим да на возилу ЗАСТАВА постоје оштећења: предњих левих врата, задње леве полустранице и дела товарног сандука, стакла левих врата (види слику бр.1) .

На основу анализе материјалних елемената из Списа, а посебно фотографија Фотодокументације налазим да су на возилу ОПЕЛ настала оштећења предњег браника , поклопца мотора, предњег левог блатобрана и предњих левих врата (види слику бр.1 и бр.2).

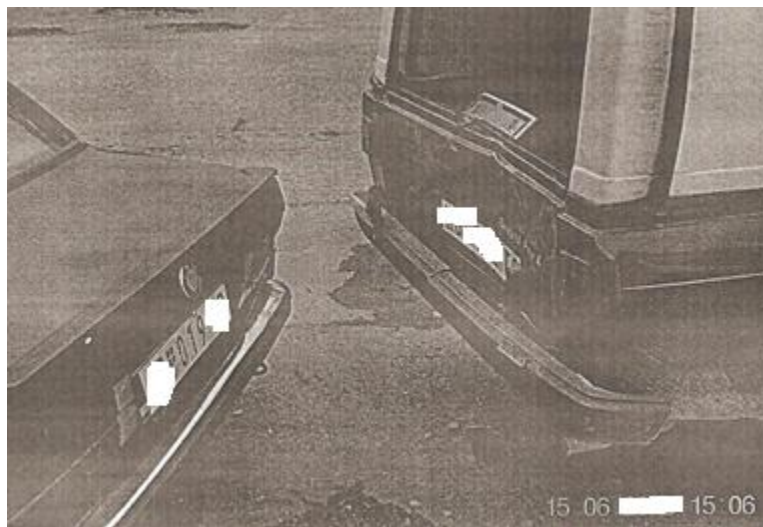
Слика 2. Оштећења возила BMW и ЗАСТАВА

На основу анализе материјалних елемената из Списа, а посебно фотографија Фотодокументације налазим да су на возилу BMW оштећени: задња десна сигнализација (светлосни комплет), задњи браник, десна задња полустраница (види слике бр. 2).

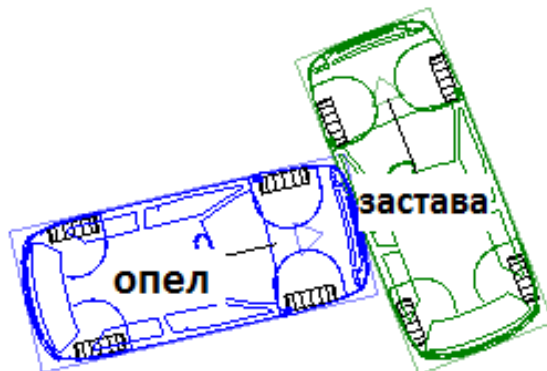
Слика 3. Шематски приказ сударног положаја

На основу упоредне анализе трагова, мишљења сам да је до контакта дошло између левог бока возила ЗАСТАВА и предњег левог ћошка возила ОПЕЛ а у тренутку судара уздужне осе возила су заклапале угао од око 100° . Након примарног контакта возила ЗАСТАВА и возила ОПЕЛ долази до ротације возила ЗАСТАВА у смеру супротном од казаљке на сату, кретања уназад и набацивања возила ЗАСТАВА на BMW.

На основу упоредне анализе трагова мишљења сам да је до контакта дошло између левог бока возила ЗАСТАВА и предњег левог ћошка возила ОПЕЛ а у тренутку судара уздужне осе возила су заклапале угао од око 100°.

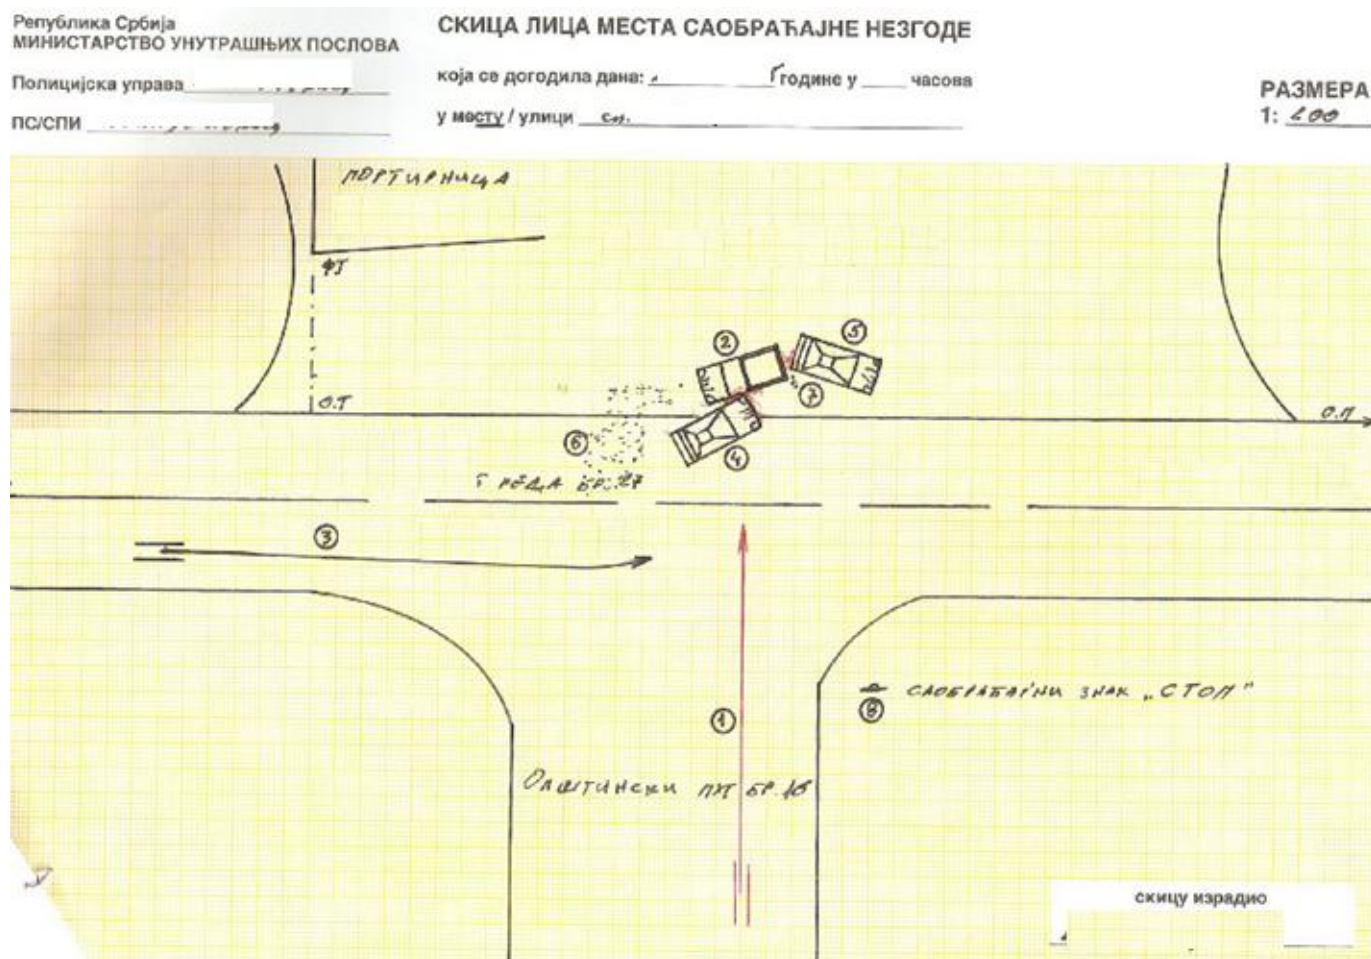
Слика 4. Скица лица места саобраћајне незгоде

На скици лица места саобраћајне незгоде бројем 1 представљен је правац и смер кретања возила ЗАСТАВА.

На скици лица места саобраћајне незгоде бројем 3 представљен је правац и смер кретања возила ОПЕЛ.

Зауставни положај возила ЗАСТАВА (представљено бројем 2 на скици лица места саобраћајне незгоде) одређен је положајем предњег левог дела возила, који се налазио на 15,5 m од ОТ и на 0,6 m од ОП и положајем задњег левог дела који се налазио на 18,8 m од ОТ и на 1,4 m од ОП .

Зауставни положај возила ОПЕЛ (представљено бројем 4 на скици лица места саобраћајне незгоде) одређен је положајем задњег левог дела возила, који се налазио на 14,0 m од ОТ и на 0,7 m од ОП и положајем предњег левог дела који се налазио на 17,0 m од ОТ и на 0,8 m улево од ОП .

Зауставни положај возила BMW (представљено бројем 5 на скици лица места саобраћајне незгоде) одређен је положајем задњег десног дела возила, који се налазио на 18,8 m од ОТ и на 2,0 m од ОП и положајем предњег десног угла који се налазио на 22,0 m од ОТ и на 1,0 m од ОП .

Делићи стакла расути по коловозу и једним делом на платоу Конфекције налазио се на удаљености од 12,0 m од ОТ и био је пречника од 3 m.

Делићи стакла отпали са возила БМВ (представљено бројем 7 на скици лица места саобраћајне незгоде) налазили су се на удаљености од ОТ дуж ОП за 2,00 метара улево за 1,20 метара.

На основу анализе материјалних елемената из Списа, налазим да се место контакта возила ЗАСТАВА и возила ОПЕЛ налази на раскрсници, на левој половини коловоза државног пута 1Б бр. 27, посматрано у смеру кретања возила ОПЕЛ, на 12,4 m од ОТ и на 1,4 m од ОП.

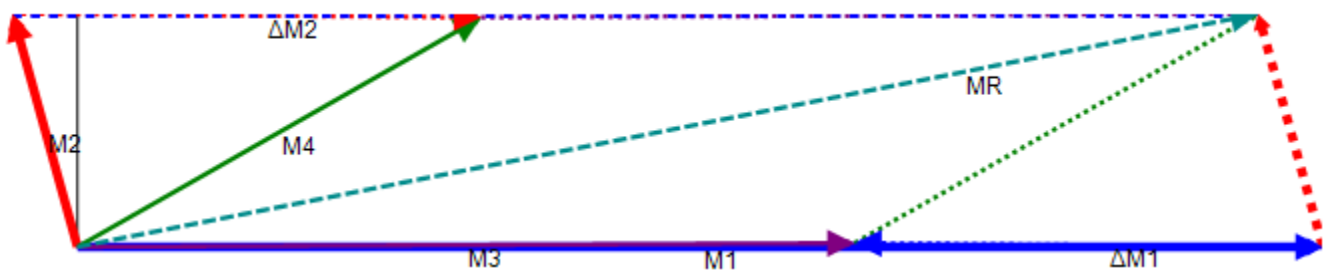
Слика 5. Дијаграм вектора количина кретања

$$V = \frac{1095 \cdot 6,26 \cdot \sin(0) + 925 \cdot 5,9 \cdot \sin(30)}{925 \cdot \sin(30)}$$

$$V = \frac{1095 \cdot 6,26 \cdot \cos(0) + 925 \cdot 5,9 \cdot \cos(30) - 925 \cdot 3,05 \cdot \cos(105)}{1095}$$

Узимајући у обзир путеве који су возила прешла од места судара до места заустављања, успорења на тим путевима, масе возила, међусобни сударни положај возила, као и њихове зауставне положаје, на основу закона о одржању импулса, графо-аналитичком методом (Види Слику бр. 5) налазим да количинама кретања у тренутку судара одговарају брзине ОПЕЛА од 40,27 km/h и ЗАСТАВЕ од 11 km/h.

Брзина возила ОПЕЛ у тренутку судара са возилом ЗАСТАВА, а имајући у виду брзине возила након судара, као и углове које су уздужне осе возила заклапале у тренутку судара и углове након судара, узимајући у обзир масе возила, била би 40,27 km/h.

Брзина возила ЗАСТАВА у тренутку судара са возилом ОПЕЛ, а имајући у виду брзине возила након судара, као и углове које су уздужне осе возила заклапале у тренутку судара и углове након судара, узимајући у обзир масе возила, била би 11 km/h.
